Kastamonu Beylikler Dönemi Kırsal Camilerinin Mimari Koruma Bağlamında İncelenmesi

Investigation of Kastamonu Principalities Period Rural Mosques in the Context of Architectural Conservation

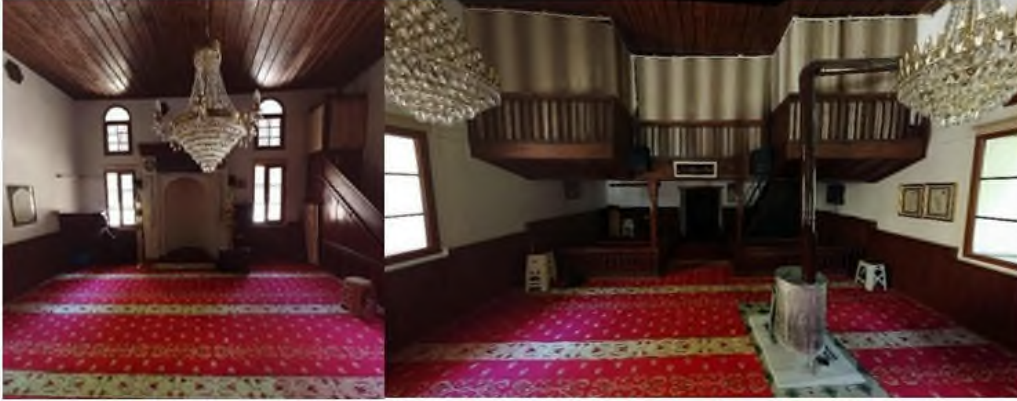
Görsel 4: Şeyh Ahmet Camii mihrap (sol), kadınlar mahfili ve son cemaat yeri (sağ)

Kadınlar mahfili katında, güneybatı cephesinde rutubet etkisiyle sıva dökülmeleri ve mantar oluşumu gözlemlenmiştir. Cümle kapısının ve pencerelerin çevresinde kılcal sıva çatlakları tespit edilmiştir.

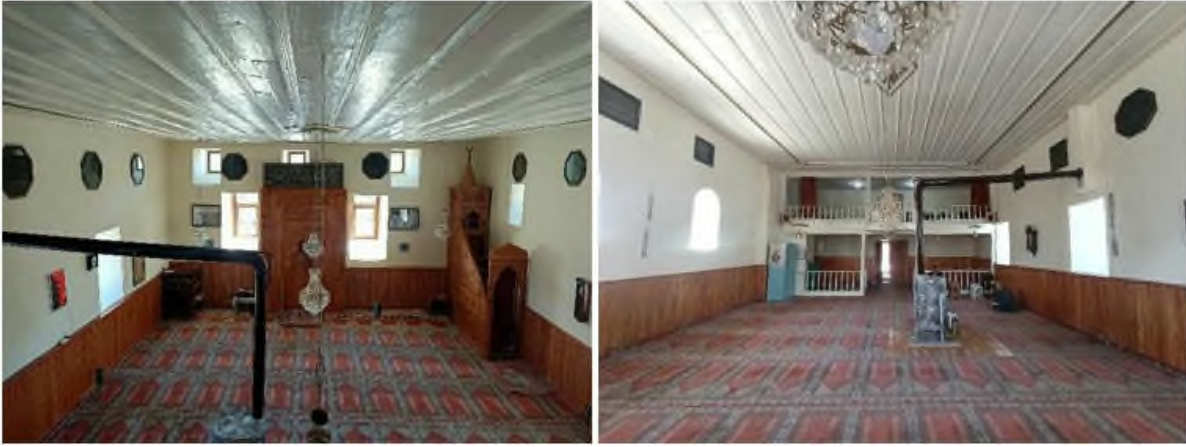
Görsel 7: Akça-su Camii mihrap cephesi (sol), mahfil cephesi (sağ)

Caminin beden duvarlarında kılcal siva çatlakları gözlemlenmiştir. Cami içerisinde, kadınlar mahfili rabıta tahtalarında kuru çürümeden kaynaklı tozlaşmalar ve uçma delikleri tespit edilmiştir.

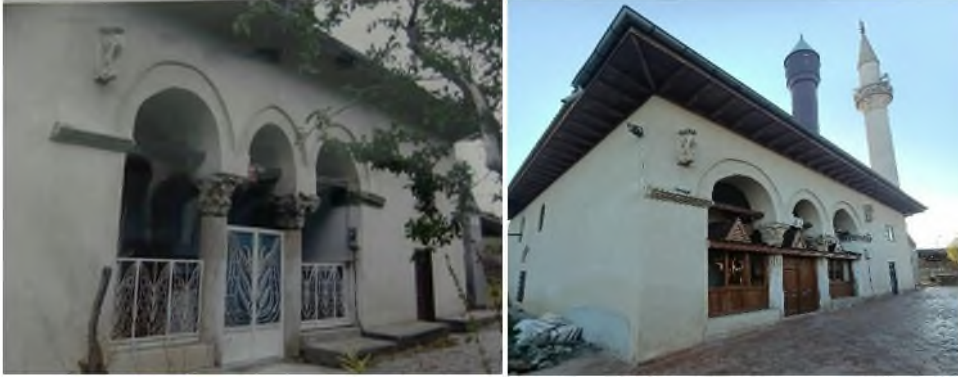
Görsel 11: Halil Bey Camii giriş cephesi 2015 müdahale öncesi (sol)

Cami, kırsal yerleşim sahasında, devşirme malzemenin kullanıldığı tek yapıdır (Görsel 11). Caminin mülkiyeti köy tüzel kişiliğine aittir. Cami, Gayrimenkul Eski Eserler ve Anıtlar Yüksek Kurulu tarafından “6.2.1982 / 3312” karar tarih ve numarası ile tescil altına alınmıştır.

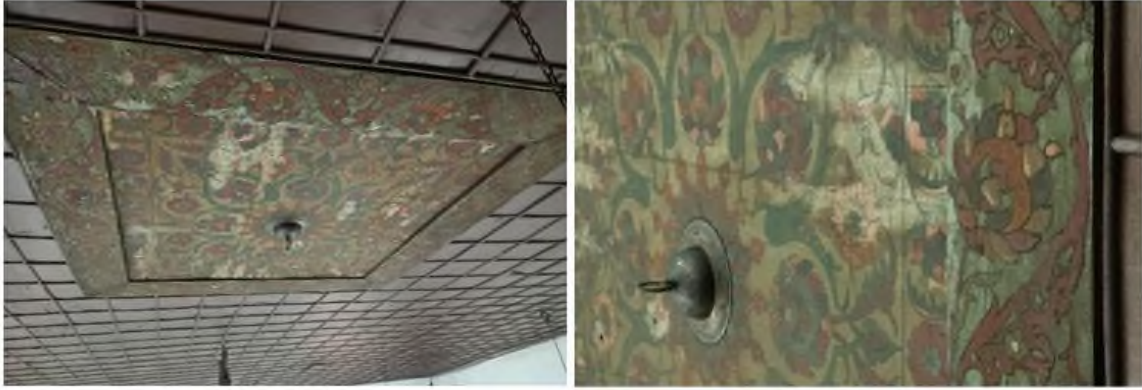
Görsel 13: Halil Bey Camii çitakari tavan detayı ve tavan göbeği bezeme detayı
Kaynak: G. Gökgöz Gedik, 2022

Devşirme malzemelerde rüzgâr erozyonu ile aşınmalardan kaynaklı yüzey kayıpları mevcuttur. Cümle kapısını çevreleyen mermer silmede çatlaklar ve parça kayıpları gözlemlenmiştir. Tavan göbeği üzerine işli kök boyalarda pigment kaybı ile renk kaybı ve çatlama tespit edilmiştir. Tavan döşemesinde nem etkisi ile renk değişimleri ve çürümeler görülmüştür. Cephede, ek yapı birleşimlerinde derin ve kılcal çatlaklar mevcuttur. Minarenin taşıyıcı ahşap malzemesinde, uzun süreli güneş ışığı etkisiyle renk değişiklikleri meydana gelmiştir.

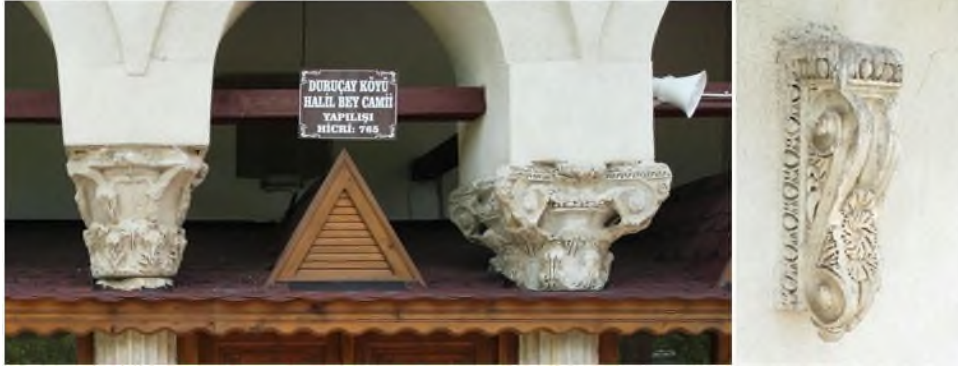
Görsel 14: Halil Bey Camii son cemaat yeri yivli sütun başlıkları (sol), son cemaat yerinin sağ ve sonunda yer alan devşirme malzeme (sağ)

Yapıda devşirme malzemelerin kullanıldığı görülmektedir. Son cemaat yeri, taş yivli iki sütun ve üç sivri kemerle oluşturulmuş revaklı bir giriş olarak tasarlanmıştır (Görsel 11, Görsel 14). Bu alan için kullanılan iyon sütun başlıklarının, camide yer yer kullanılan alınlık parçalarının ve silmelerin nereden getirildiği tespit edilememiştir. Lakin çevrede yapılan yüzey araştırmaları sonucu devşirme malzemelerin bölgede tespit edilmiş 3 tümülüsün varlığı ile Roma Dönemi'ne tarihlendiği düşünülmektedir⁴⁰. Kullanılan iki sütun başlığı, farklı motiflerle işlenmiştir. Köyde başka bir yapıda devşirme malzeme kullanımı mevcut değildir. Roma Dönemi'ne ait olduğu düşünülen bu malzemeler, caminin giriş aksında son cemaat alanında görülmektedir. Caminin beden duvarlarının derzleri döküldüğü için yalıtımın sağlanacağı düşüncesiyle duvarlar sıvanarak kapatılmıştır. Bu sebeple devşirme malzeme kullanımının devam edip etmediği tespit edilememektedir. Cami bahçesinde bir iyon sütun başlığı da musalla taşı olarak kullanılmaktadır (Görsel 15).

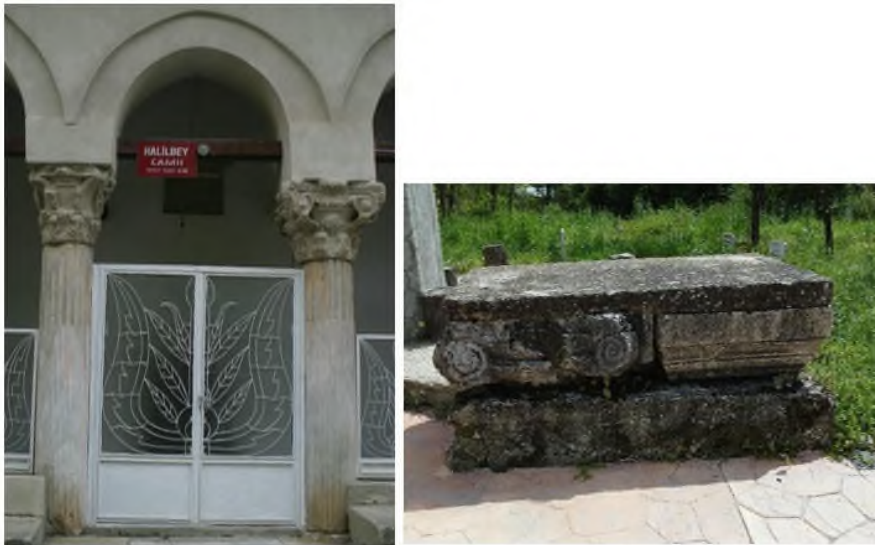
Görsel 15: Halil Bey Camii Son Cemaat Yeri 2005 tarihine ait arşiv kaydı (sol) (M. Karasalihoğlu Arşivi, 2005)⁴², Halil Bey Camii bahçesinde yer alan iyon sütun başlığından devşirilmiş musalla taşı (sağ)

Caminin özgün dokusuna en büyük zarar veren müdahale, devşirme malzemeler ile kurgulanan son cemaat yerinde revak açıklıklarının kapatılma çalışmasıdır. Müdahalenin 2005 sonrası yapıldığı arşiv kayıtlarında yer alan fotoğrafa bakılarak söylenebilir⁴¹. Fotoğrafta, sivri kemerleri birbirine bağlayan gergi çubuğu ve iki sütun arasında yer alan düz atkılı bir girişin varlığı söz konusudur (Görsel 15). Bir başka ek ise yapının batı cephesini boylu boyunca örtecek biçimde 4,6 metre eninde, ahşap karkas sistem ile inşa edilen yapıdır. Bu yapı, harimi büyütme amacıyla değil, cami ile ilgili farklı işlevlere çözüm üretmek için yapılmıştır. Kur'an kursu ve imam odasının bulunduğu bu ek yapıya, özgün yapıdan geçiş sağlanabilmesi adına müdahalelerde bulunulmuştur. Kadınlar mahfilinde ve harimde kapı açıklığına dönüştürülen pencereler mevcuttur. Yapının aslında minaresinin olup olmadığına yönelik mimari bir iz bulunamamıştır. Mevcuttaki iki minare yapıya sonradan eklenmiştir. Ahşap minare iki kez onarım geçirmiştir. 1986 yılında, bina dışında kare kaide üzerinde yükselen yığma tuğladan inşa edilmiş ikinci minare bulunmaktadır. Minarenin ek yapıya bitişik olarak inşa edilmesinden dolayı ek yapının yapım tarihinin 1986 yılı öncesi olduğu düşünülmektedir. Hazire içerisinde caminin şadırvanı ve abdesthane bulunmaktadır.

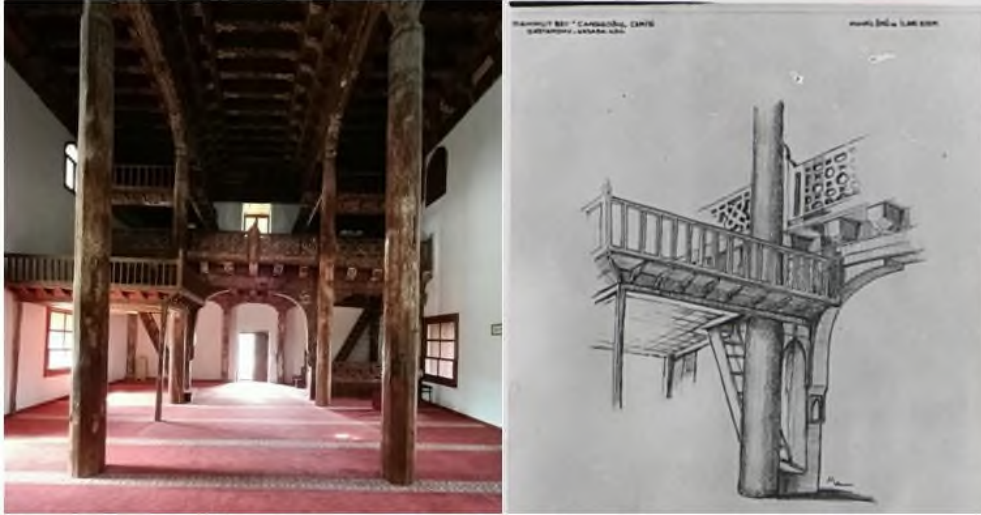
Görsel 21: Mahmut Bey Camii, ahşap direkler üzerine oturtulan iki katlı kadınlar mahfili ile hünkar mahfili (sol)
Kaynak: G. Gökgöz Gedik, 2023, 1944 Rölöve raporunda yer alan mahfil önü ve ilave kısım (sağ) (ASÜA TASUH2241002A1)

planlanmış ve harim içerisinde yükselen ahşap direkler üzerine, beden duvarlarından bağımsız inşa edilmiştir⁴⁸ (Görsel 21). Aynı zamanda harim içinde, kadınlar mahfili önünde hünkâr mahfili yer almaktadır. Doğu cephesinde, kadınlar mahfilinin iz düşümünde bulunan son cemaat yerinden tek kollu merdiven ile kadınlar mahfiline ulaşılmaktadır. Harimin güney/güneybatı cephesinde, tam orta aksta yer alan, beden duvarında niş biçiminde, mukarnas kavsaralı mihrap, alçı çerçeve ile genişletilmiştir (Görsel 22). Alçı çerçeve, ihtişamı ve işçiliği ile kendini göstermektedir. Altı bordür ile çevrelenen mukarnaslı mihrap, kabaralar, geometrik ve bitkisel motifler ile bezelidir. Nişin iki yanındaki mermer sütunlar ise yerleştirildikleri alanda kendi eksenlerinde hareket etmektedir. Bu hareketlilik, yapının oturma durumunu göstermektedir. Mihrabın iki yanında, düz atkılı ve alçı çerçeveli ahşap giyotin pencereler yer almaktadır. Mihrabın üstünde, kemerli ve vitray detaylı tepe penceresi bulunmaktadır. Pencerelerde yer alan alçı süslemelerin 17.-18. yüzyıl eki olma ihtimali vardır⁴⁹. Caminin beden duvarlarına açılan pencereler düz atkılı ve giyotin ahşap; tepe pencereler ise sivri kemerli ve kanatlıdır.

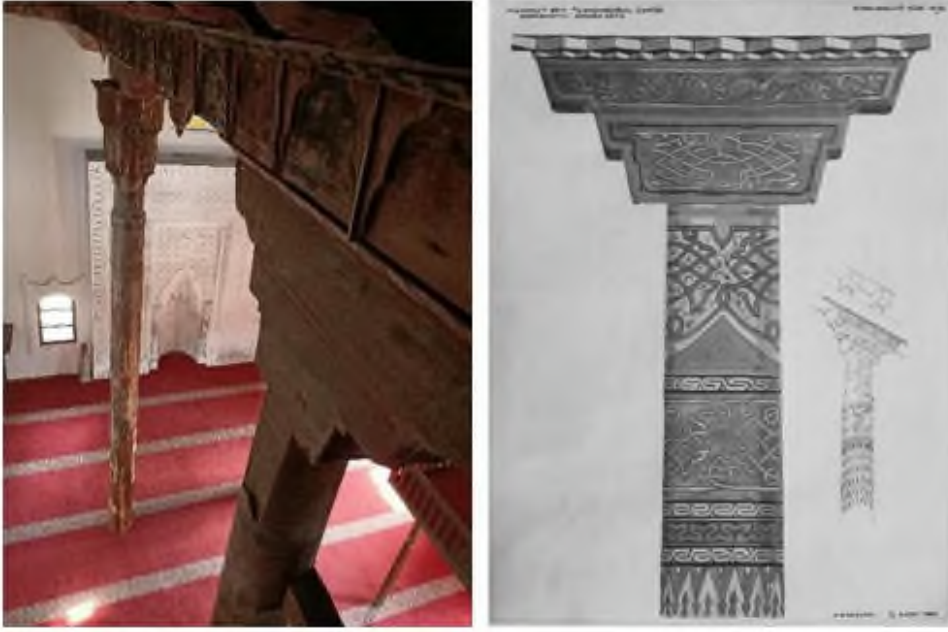
Görsel 23: Mahmut Bey Camii kalem işi detaylar (sol)

Yapı, ahşap bindirme tavanı ve ahşap konstrüksiyon üzerine kök boyaları ile nakşedilmiş kalem işleri ile ön plana çıkmaktadır (Görsel 23, Görsel 24). Kalem işlerinin iki farklı usta tarafından icra edildiği ve üst üste renklendirmeler bulunduğu, Akok'un raporunda belirtilmiştir⁵¹. Cami içerisinde yer alan ahşap sütunların sütun başları da ahşap oyma tekniği ile mukarnaslıdır.

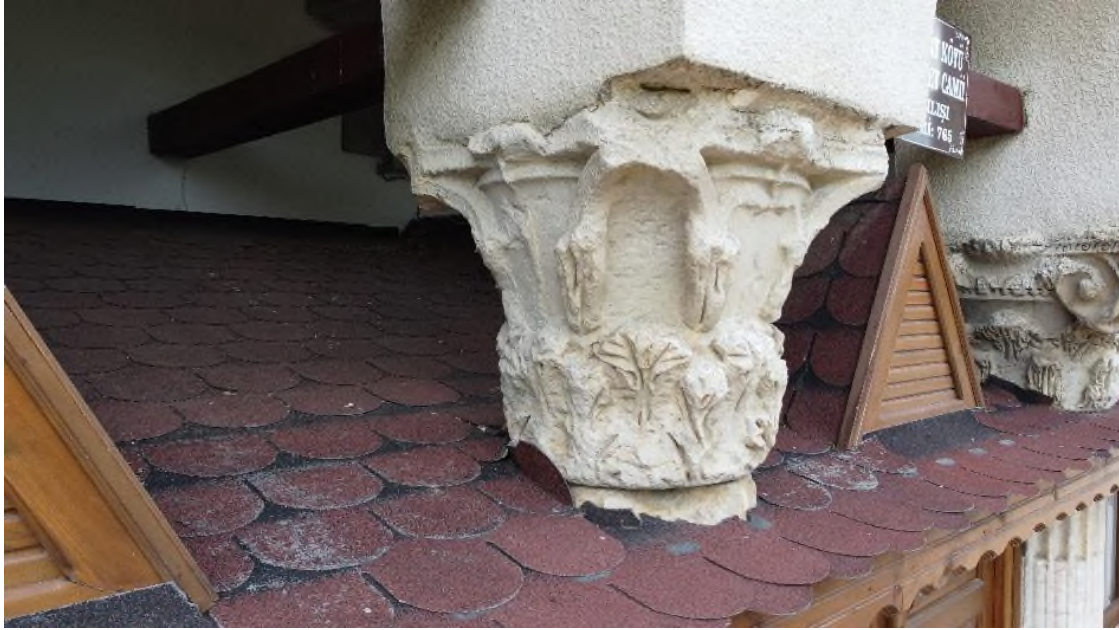
Görsel 26: Duruçay Köyü Halil Bey Camii Devşirme Sütun başında meydana gelen erozyon
Kaynak: G. Gökgöz Gedik, 2022

Yapılarda, yağmur ve rüzgâr erozyonu sebebiyle derz boşalmaları ve yüzey kayıpları gözlemlenmiştir. Duruçay Köyü Halil Bey Camii'nin son cemaat yerinde kullanılan devşirme sütun başlıklarında, rüzgâr erozyonundan kaynaklanan aşınma ve parça kaybı mevcuttur (Görsel 26).

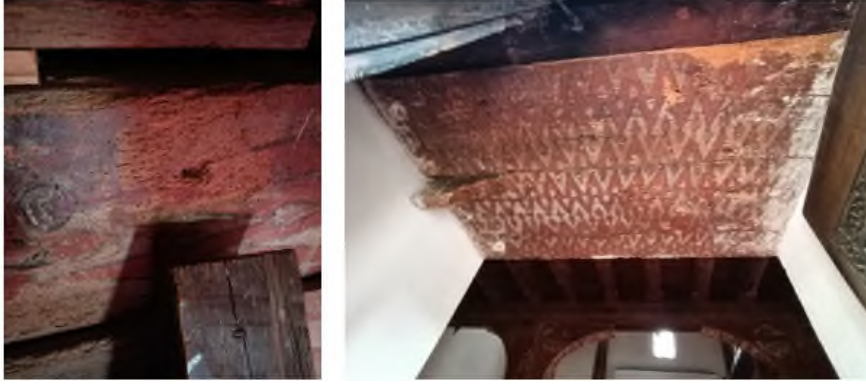
Görsel 27: Kasaba Köyü Mahmut Bey Camii mahfil döşemede oluşmuş uçma delikleri (sol), cümle kapısı lentosunun maruz kaldığı uçma delikleri ve pigment kaybı (sağ)

Ahşap malzemeler, organik bir yapıya sahip oldukları için yapım aşamasında yeterli kurutmanın yapılamaması veya zamanla uygulanan koruyucu katmanın aşınması durumunda böceklenmelere ve çürümelere maruz kalmaktadır. Mahmut Bey Camii'nin iç strüktürü, ahşap geçme tekniği ile yapılmış bir yapıdır. Caminin ahşap malzemelerinde uçma delikleri oluştuğu ve mantarlaşma kaynaklı kuru çürümeye maruz kaldığı tespit edilmiştir (Görsel 27).

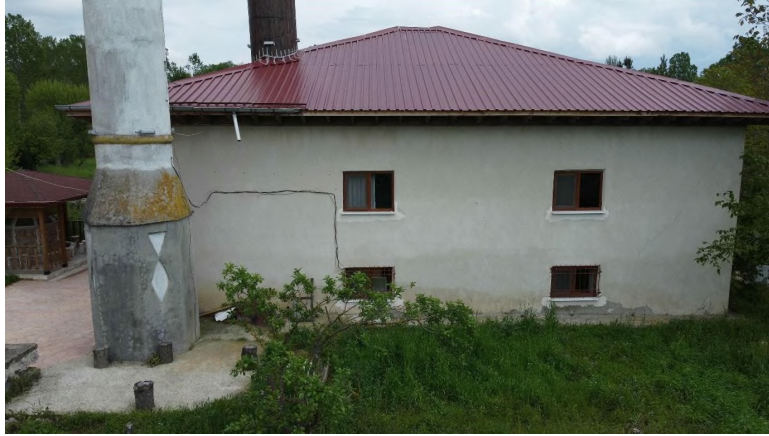
Görsel 28: Duruçay Köyü Halil Bey Camii güneybatı cephesi

Yapıların yapıldığı zemin koşulları, yapıda birtakım bozulmalara sebep olmaktadır. Örneğin Duruçay Köyü Halil Bey Camii'nde, zeminden gelen nem etkisiyle duvar yüzeylerinde rutubet izleri oluşmuştur (Görsel 28).
